Tesis - TL142501

ANALISA PENGARUH PENGELASAN *MULTIPLE REPAIR* BAJA KARBON RENDAH TERHADAP SIFAT MEKANIK, STRUKTUR MIKRO DAN TEGANGAN SISA

PROGRAM MAGISTER
BIDANG KEAHLIAN TEKNOLOGI METALURGI MANUFAKTUR
JURUSAN TEKNIK MATERIAL DAN METALURGI
FAKULTAS TEKNOLOGI INDUSTRI
INSTITUT TEKNOLOGI SEPULUH NOPEMBER
SURABAYA
2015

**THE ANALYSIS EFFECT OF MULTIPLE REPAIR
WELDING TO LOW CARBON STEEL ON
MECHANICAL PROPERTIES, MICROSTRUCTURE
AND RESIDUAL STRESS**

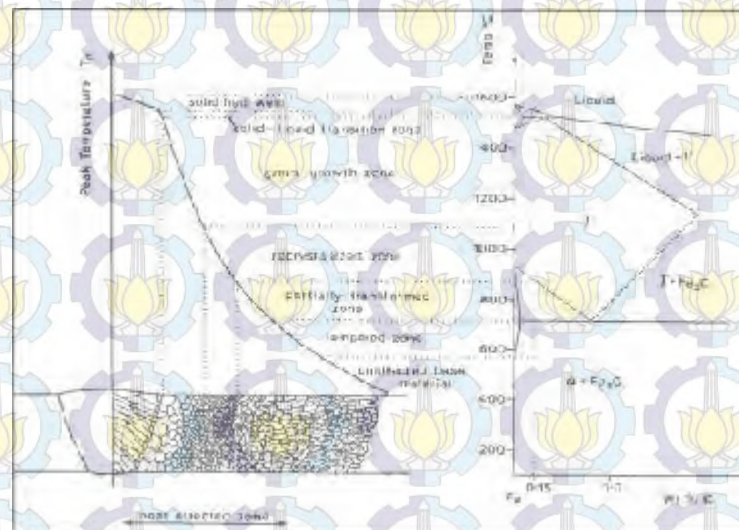
Gambar 2.4 Diagram distribusi temperatur (www.asme.org)

Struktur, kekerasan dan berlangsungnya transformasi dari daerah HAZ dapat dibaca dengan segera pada diagram transformasi pendinginan berlanjut atau diagram CCT. Diagram semacam ini dapat digunakan untuk membahas pengaruh struktur terhadap retak las, keuletan dan sebagainya, yang kemudian dapat dipakai untuk menentukan prosedur dan cara pengelasan.

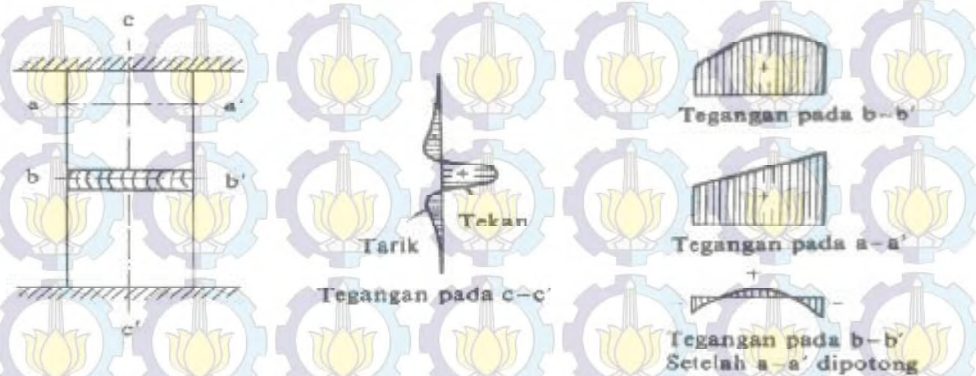
Gambar 2.8 Tegangan sisa akibat proses pengelasan
(Harsono W dan Toshie O, 2004)

Tegangan sisa adalah gaya elastik yang dapat mengubah jarak antar atom dalam bahan tanpa adanya beban dari luar. Tegangan sisa ditimbulkan karena adanya deformasi plastis yang tidak seragam dalam suatu bahan, antara lain akibat perlakuan panas yang tidak merata atau perbedaan laju pendinginan pada bahan yang mengalami proses pengelasan seperti yang terlihat pada Gambar. Walaupun tegangan sisa secara visual tidak nampak, namun sesungguhnya tegangan sisa tersebut juga bertindak sebagai beban yang tetap yang akan menambah nilai beban kerja yang diberikan dari luar.

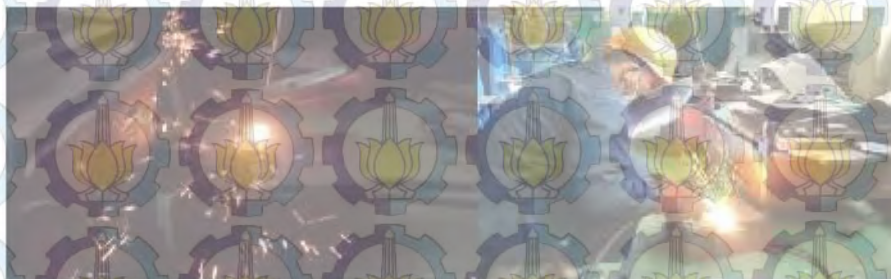
Gambar 3.4 Proses *repair* menggunakan elektroda karbon *gouging*

3. Mempersiapkan spesimen ASTM A36 yang selesai dilas untuk dilakukan *repair*
4. Setelah persiapan selesai maka siap untuk melakukan *repair*. Adapun proses *repair* dapat dilihat pada Gambar 3.4 dibawah ini

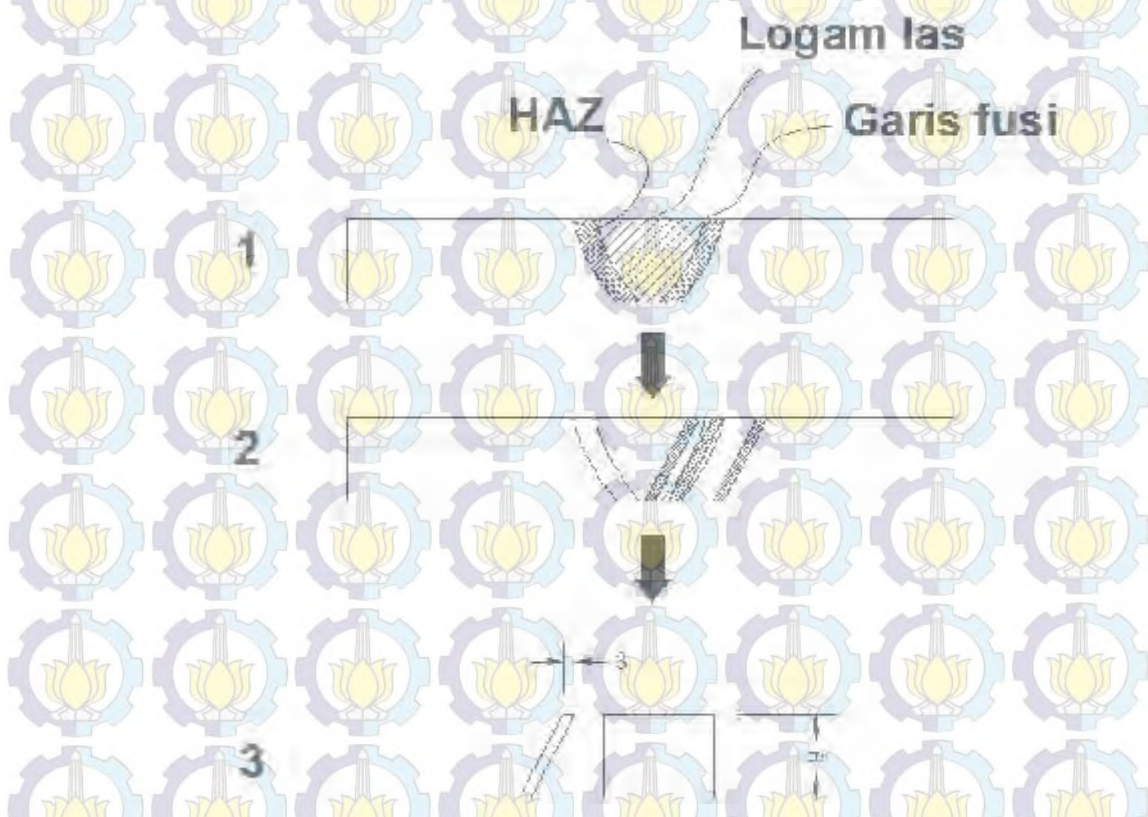
Gambar 3.10 Pengambilan spesimen tegangan sisa

yang didapatkan dari pergeseran atom yang akan muncul pada grafik yang dilambangkan dengan nilai FWHM. Pada puncak tertinggi nilai FWHM kemudian diubah dari derajat ($^{\circ}$) menjadi radian, lalu dimasukkan kedalam Persamaan 2.8, setelah didapat nilai B kemudian dicari nilai regangan(ϵ) dengan menggunakan Persamaan 2.9. setelah didapat nilai regangan kemudian didapatkan nilai tegangan sisa(σ) dengan Persamaan 2.10. Adapun ilustrasi proses persiapan spesimen untuk uji tegangan sisa seperti yang ditunjukkan pada Gambar 3.10 sebagai berikut

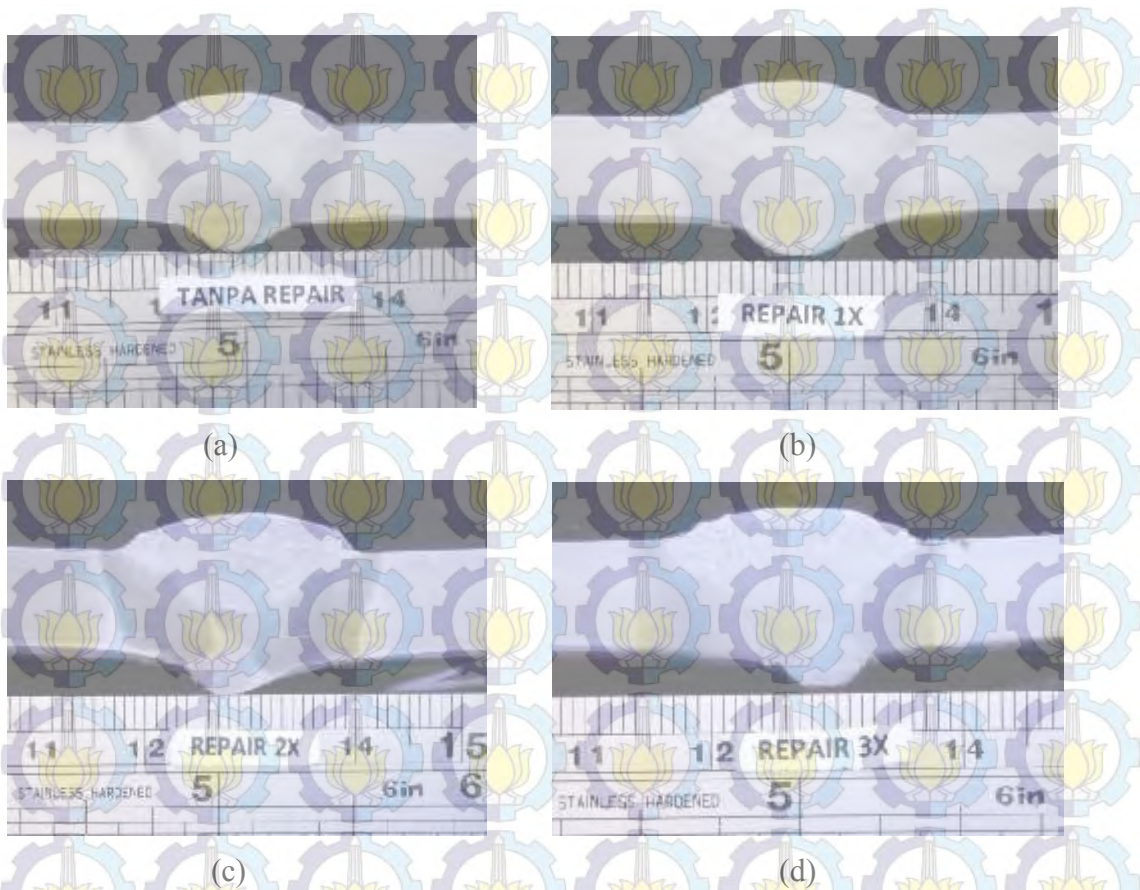
Gambar 4.1 Tampilan perbandingan makro etsa dari variabel pengelasan : (a) Tanpa *repair*, (b) *repair* 1x, (c) *repair* 2x, (d) *repair* 3x

Pengujian ini merupakan salah satu pengujian yang penting. Hal ini disebabkan untuk melihat fusi logam las dari hasil pengelasan. Sebelum dilakukan uji makro material harus dipoles terlebih dahulu hingga rata dan mengkilap dengan kertas gosok dengan *grade* yang kasar sampai yang halus, setelahnya menggunakan kain *wool*. Kemudian dilakukan pengetsaan dengan komposisi larutan etsa yang sesuai dengan ASTM E 407 yaitu menggunakan larutan *nital 2%* yaitu asam nitrat 2 % + alkohol 98%. Adapun dibawah berikut ini merupakan hasil pengujian dari makro etsa berikut dengan hasil *plotting*-nya yang ditunjukkan oleh Gambar 4.1 dan Gambar 4.2.

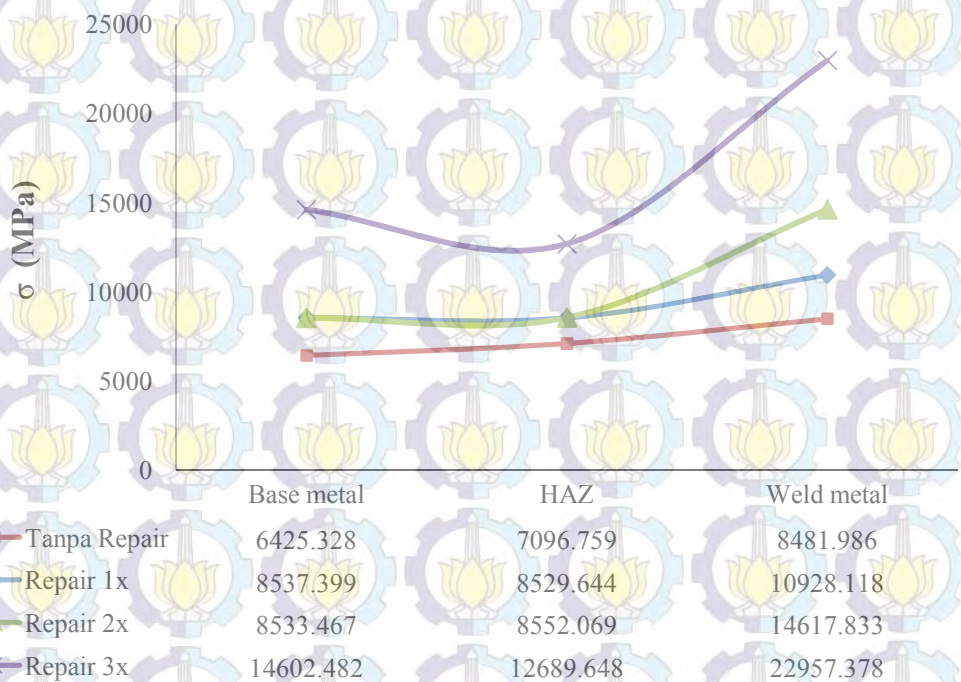
Grafik Nilai Rata-Rata Tegangan Sisa

Weld metal	0.0734	0.001281072	0.1004	0.0017523	0.0011956	44.4843	22.24215	0.073089166	200000	14617.83
Repair 3x	Base metal	0.0734	0.001281072	0.1004	0.0017523	0.0011956	44.5265	22.26325	0.07301241	200000	14602.48
	HAZ	0.0734	0.001281072	0.0946	0.0016511	0.0010416	44.6277	22.31355	0.063448238	200000	12689.65
	Weld metal	0.0734	0.001281072	0.1304	0.0022738	0.00188117	44.5577	22.27885	0.114786886	200000	22957.38

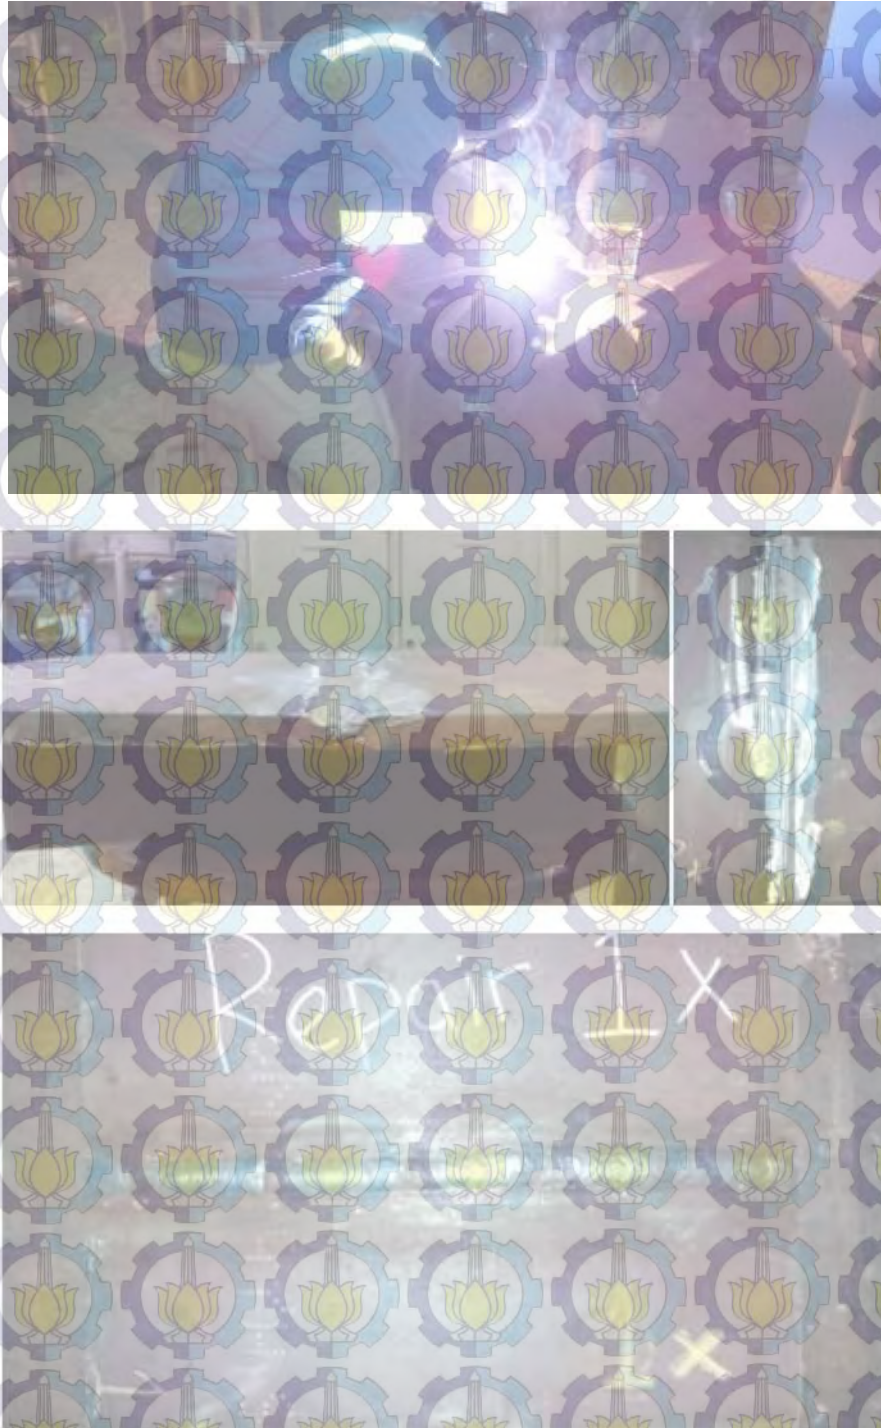
Lampiran H. Pengerjaan *Gouging* dan Tampilan Hasil Pengelasan Setelah *Repair*

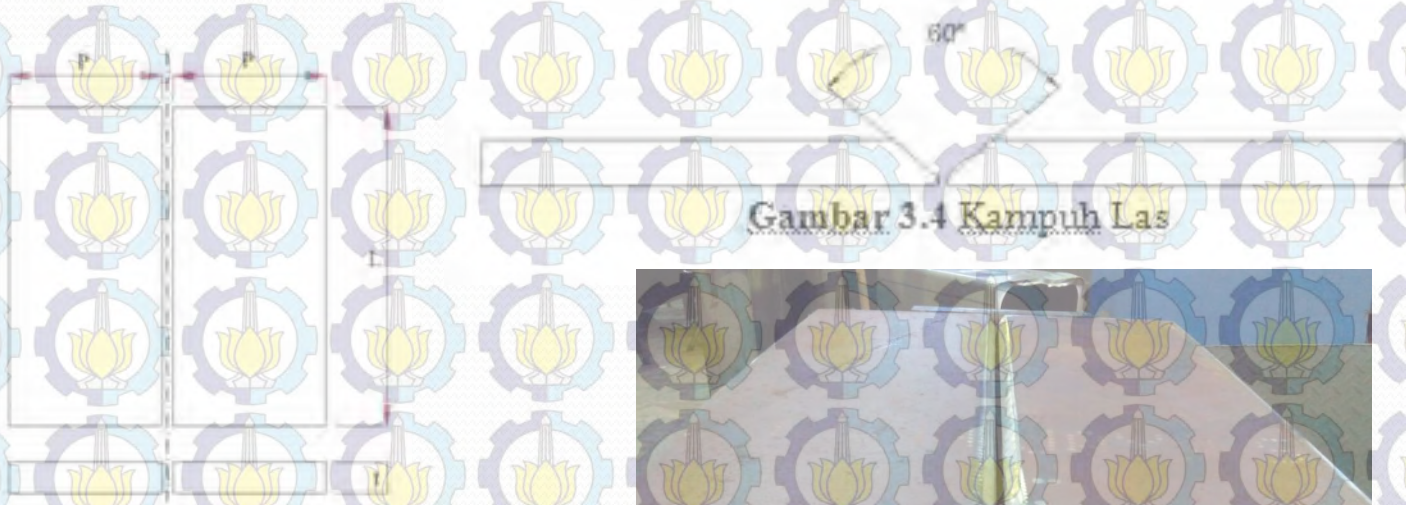
Gambar 3.3 Dimensi Pelat

- $P = 150 \text{ mm}$
- $L = 400 \text{ mm}$
- $t = 9 \text{ mm}$

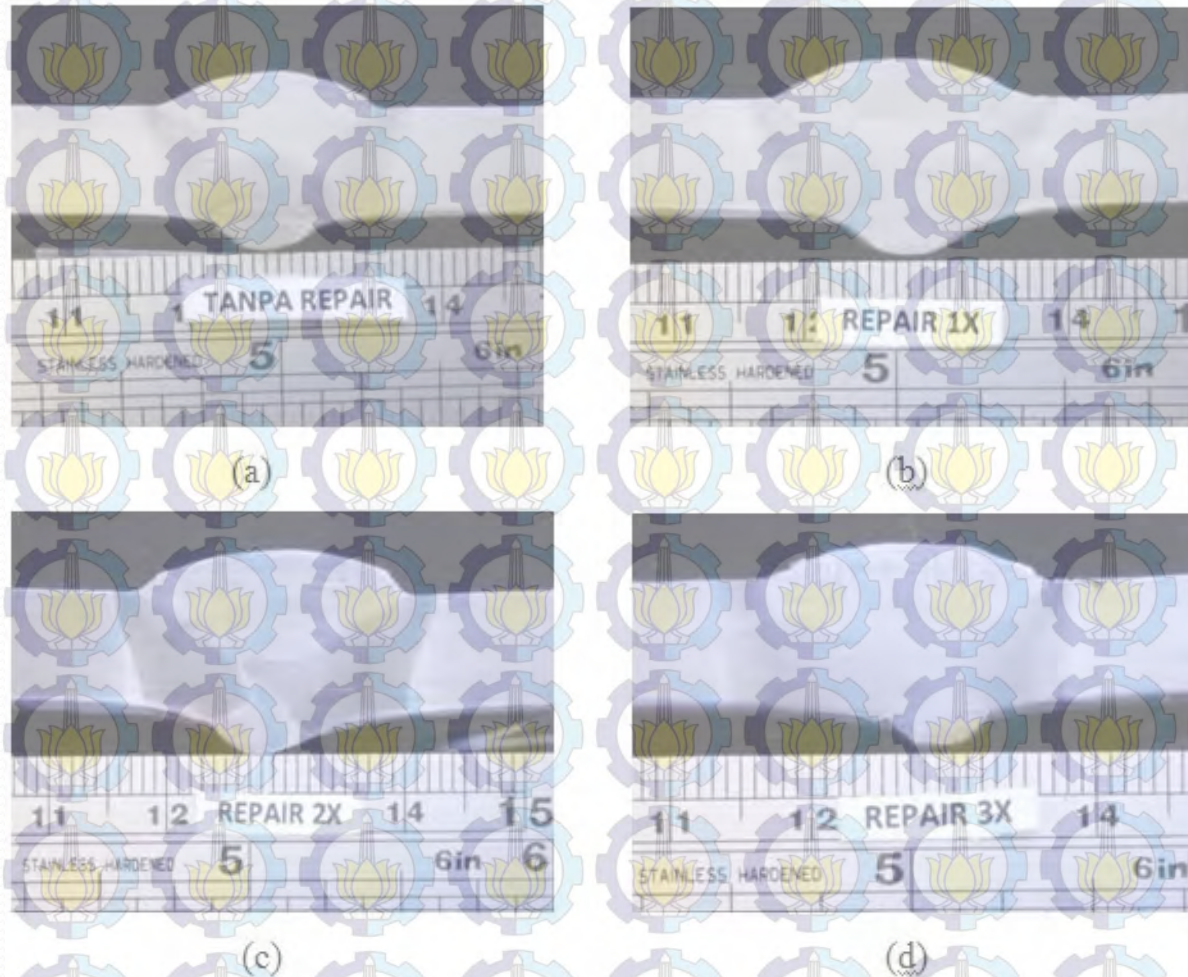
Gambar 4.1 Tampilan perbandingan makro etsa dari variabel pengelasan : (a) Tanpa repair, (b) repair 1x, (c) repair 2x, (d) repair 3x
